**AVIS DE SÉCURITÉ URGENT**  
**Défaillance 16 - Haut-parleur**  
**Pompe à insuline t :slim X2**  
**Référence du fabricant : FSCA-2025-001**

Tandem Diabetes Care a émis un avis de sécurité urgent concernant les pompes à insuline t:slim X2™ qui peuvent présenter un risque de défaillance du haut-parleur.

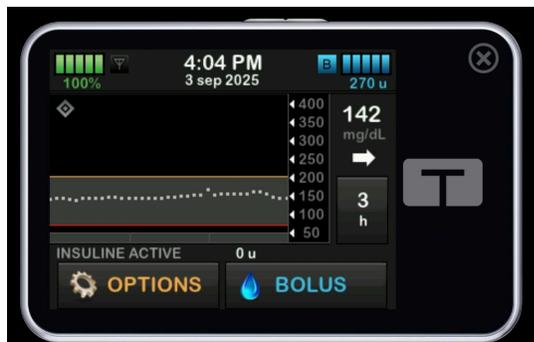
Etape 1

Pour vous aider à localiser le numéro de série sur votre pompe, référez-vous aux images ci-dessous :
